# **LA VILLA ROMANA DE AGUILAFUENTE**

**Arqueología de la Antigüedad Tardía**

**Alfonso de Miguel Martín**

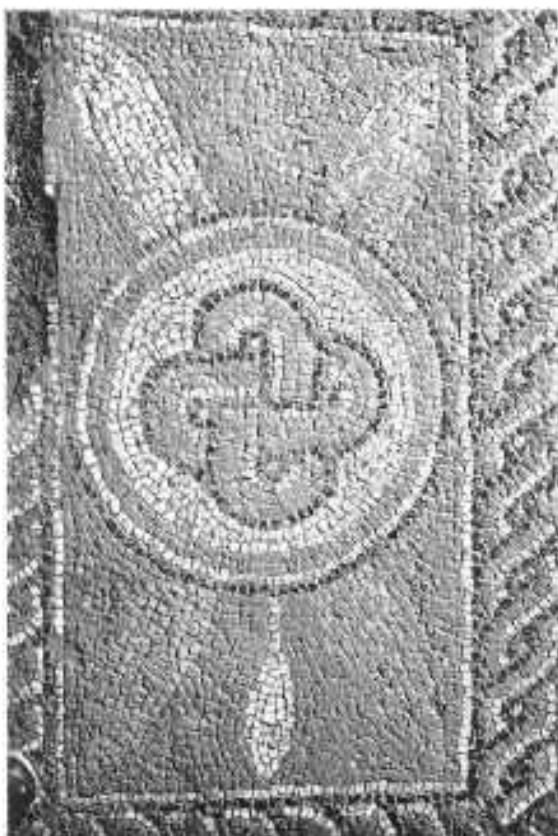
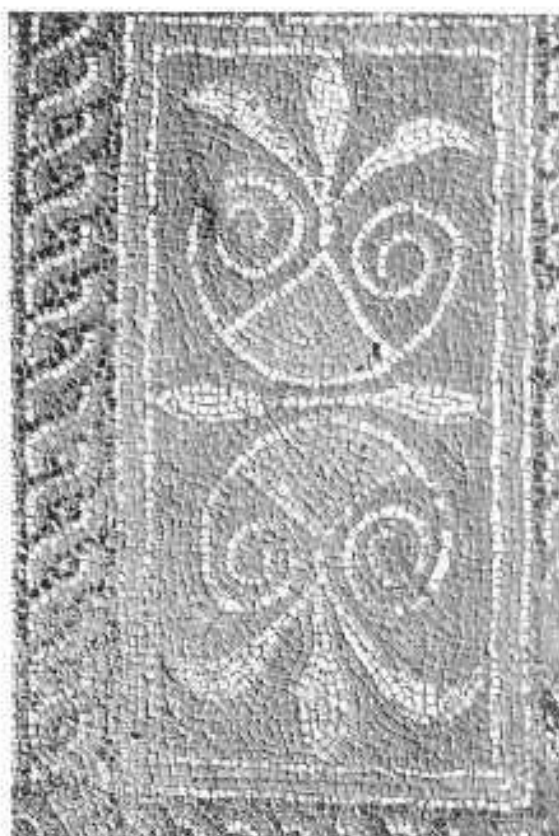
Formenores de los recuadros del mosaico de la habitación o

Muchas de las estancias carecen de piso y en algunas de ellas ni siquiera es posible determinar si lo hubo. En su gran mayoría los suelos están realizados en opus signinum, es decir, un piso a base de cal, arena y ladrillo machacado, simplemente utilitario e impermeabilizante. Restos de mosaicos se han localizado en el ala E del peristilo, todavía sin excavar, y en las habitaciones 29, 30 y 31, con rodapié en el contorno. Los pavimentos de mosaico mejor conservados corresponden al ambulacro N del peristilo, a la gran estancia situada en el extremo N del eje constructivo.
